Câmara Municipal de Bicas

**Fotos do atual estado do prédio onde será
instalada a futura**

Sede do poder Legislativo.

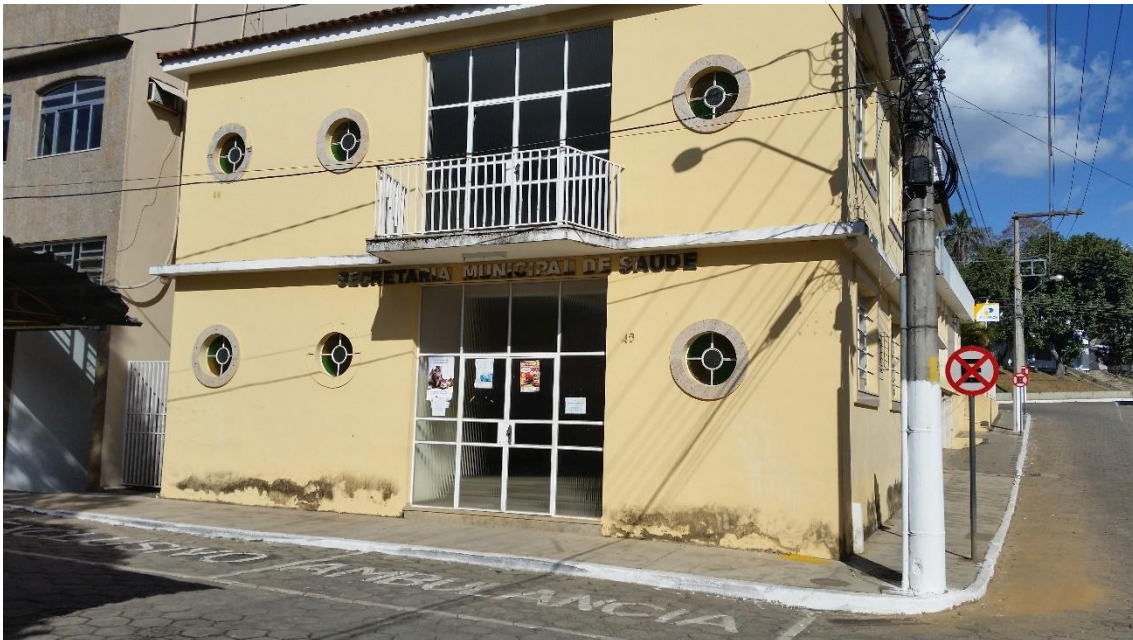
Foto 01 – Prédio em questão. Foto mostra fachada principal.

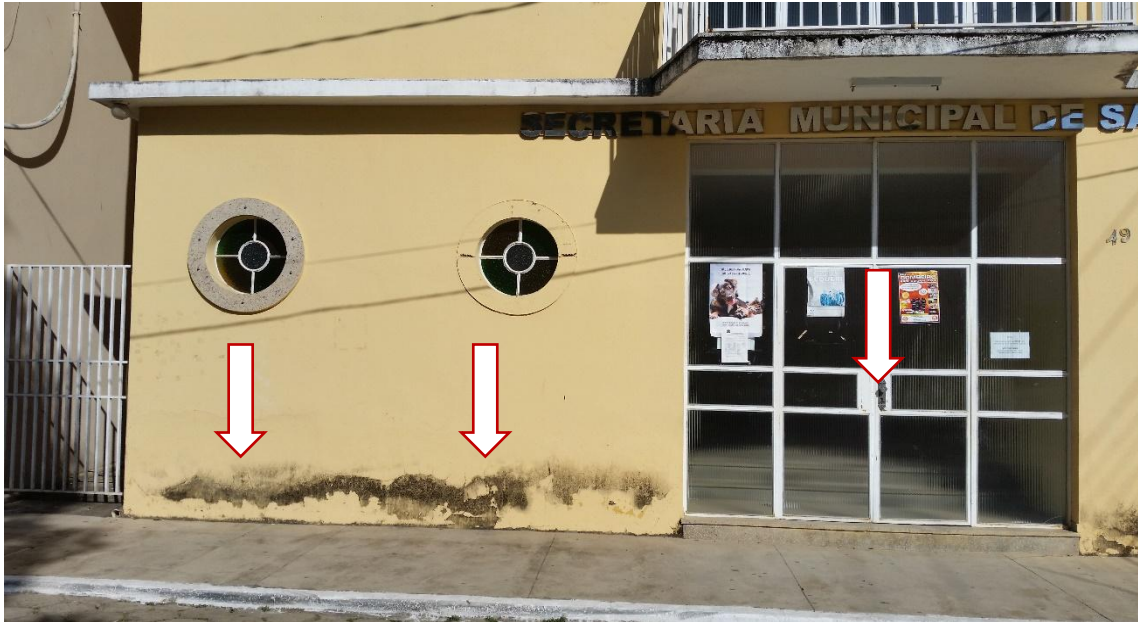
Foto 02 – Foto da fachada principal, focada no pavimento térreo. Aqui serão abertas duas portas e trocada à porta de acesso ao pavimento térreo.

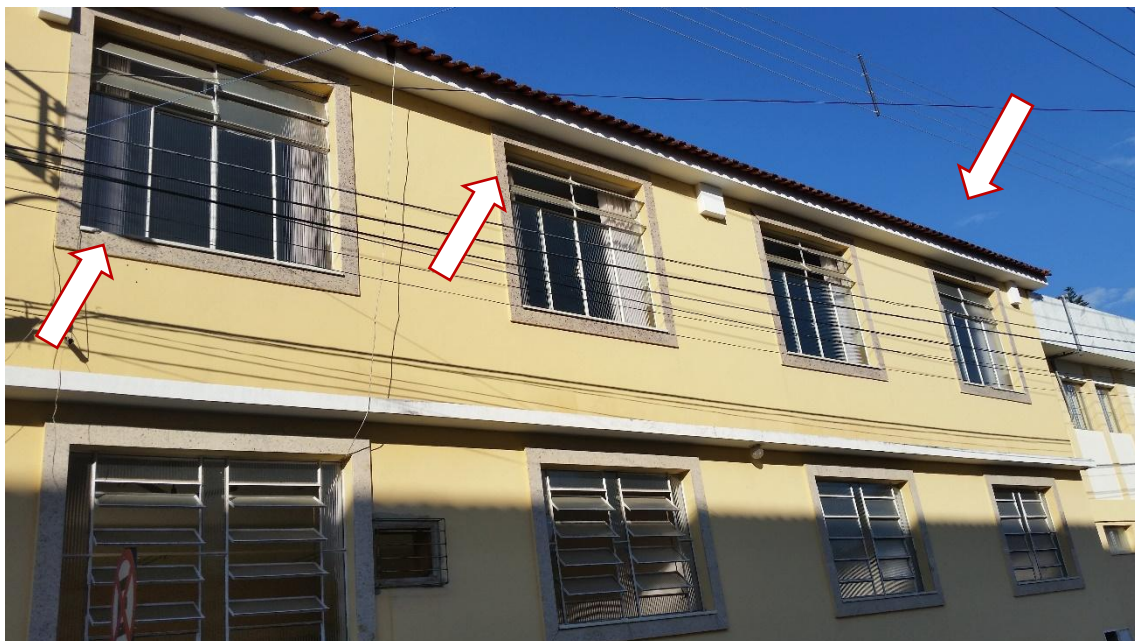
Foto 03 – Foto da fachada lateral, mostrando revestimentos em granito para se recompor e beiral no telhado para instalação de calha.

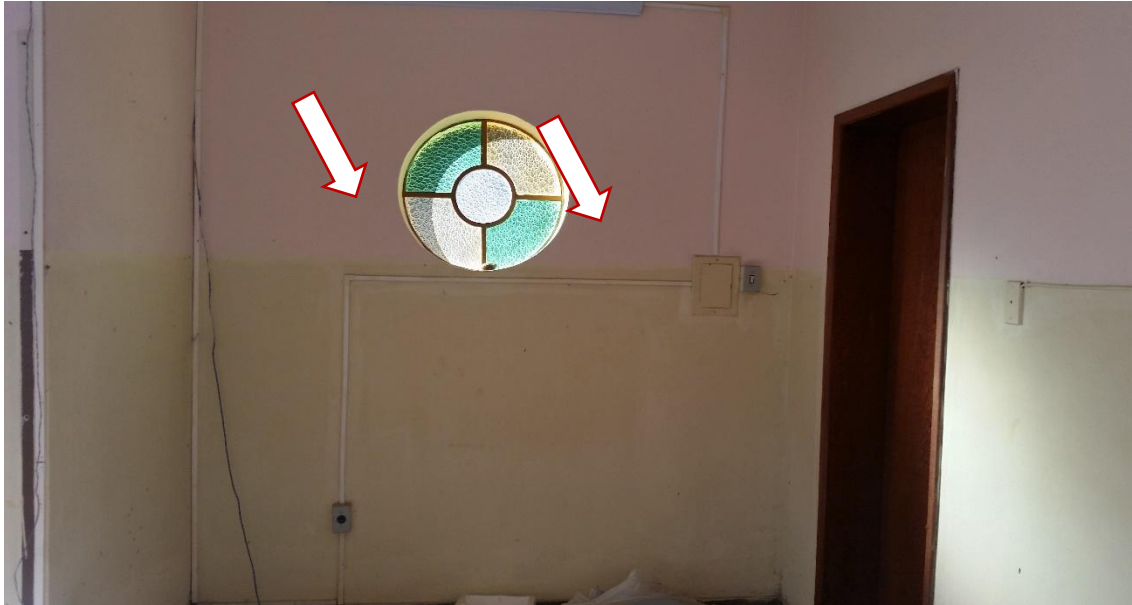
Foto 04 – Perspectiva interna da porta de acesso a plataforma de acessibilidade. Uma parte da parede vai ser demolida para possibilitar o funcionamento de tal equipamento. Outro detalhe, será a alteração na porta de acesso interno ao segundo piso que passará a ser de correr.

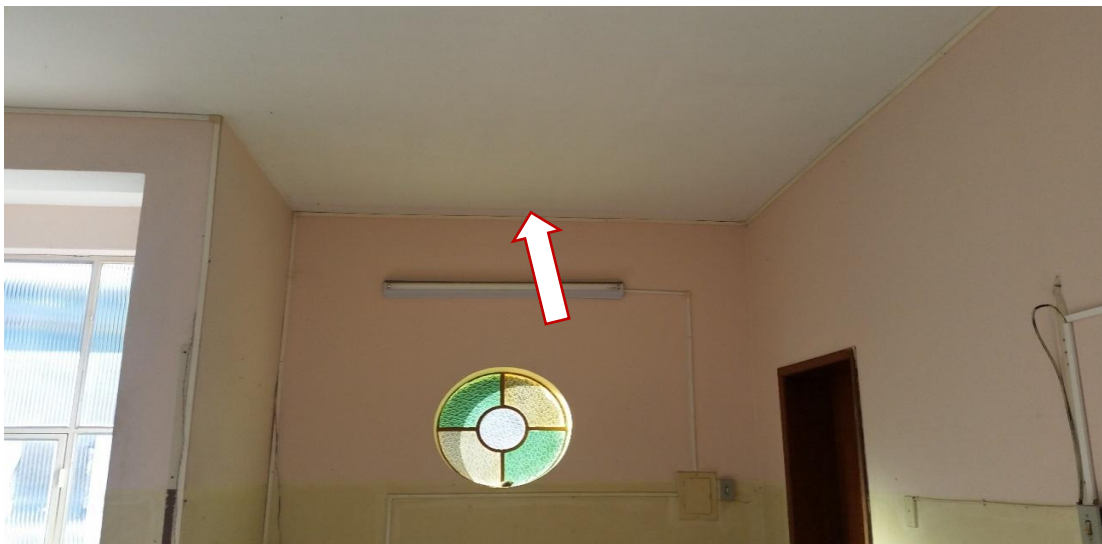
Foto 05 – Outra vista da foto anterior, agora na perspectiva da laje que sofrerá um corte para o acesso da plataforma de acessibilidade ao segundo andar. O corte será feito a partir de um reforço estrutural que contará com pilar e viga de concreto armado.

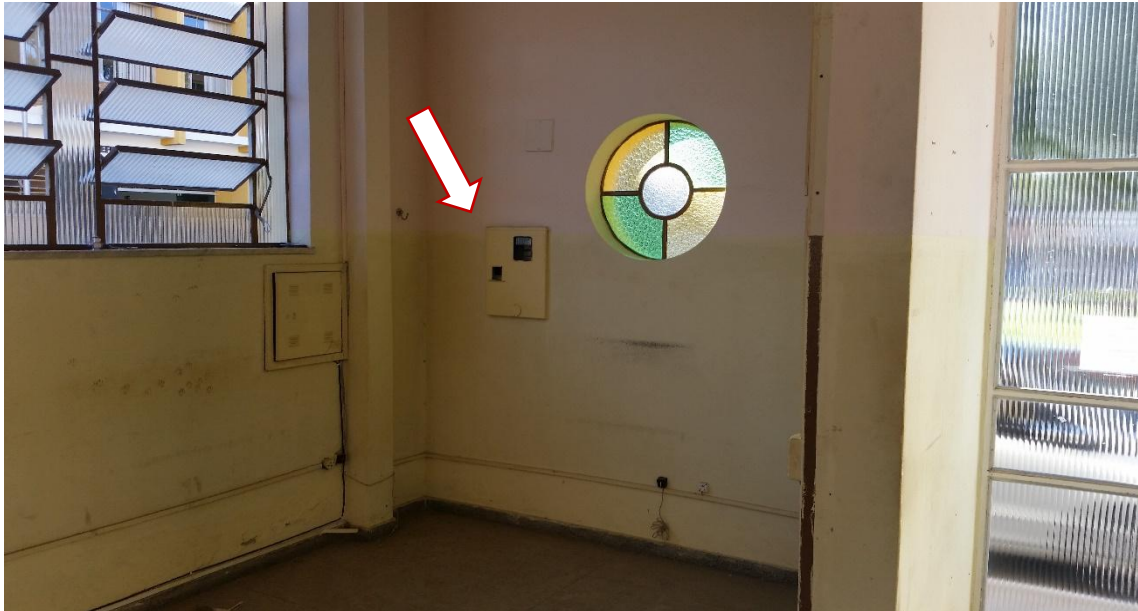
Foto 06 – Foto interna mostrando onde será instalado o novo padrão de entrada de energia.

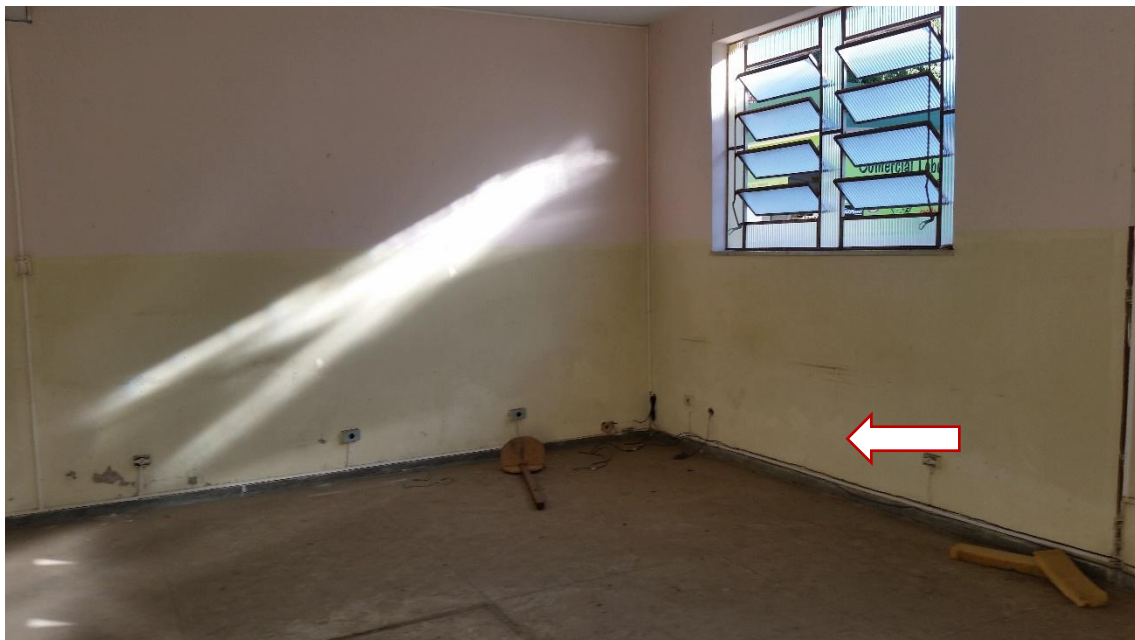
Foto 07 – Foto interna mostrando a situação atual do prédio; podemos ver um início de deterioração da argamassa por conta de umidade ascendente e a necessidade de pintura das paredes. Nas paredes serão instalados os eletrodutos galvanizados externos e para dividir em salas serão instaladas divisórias.

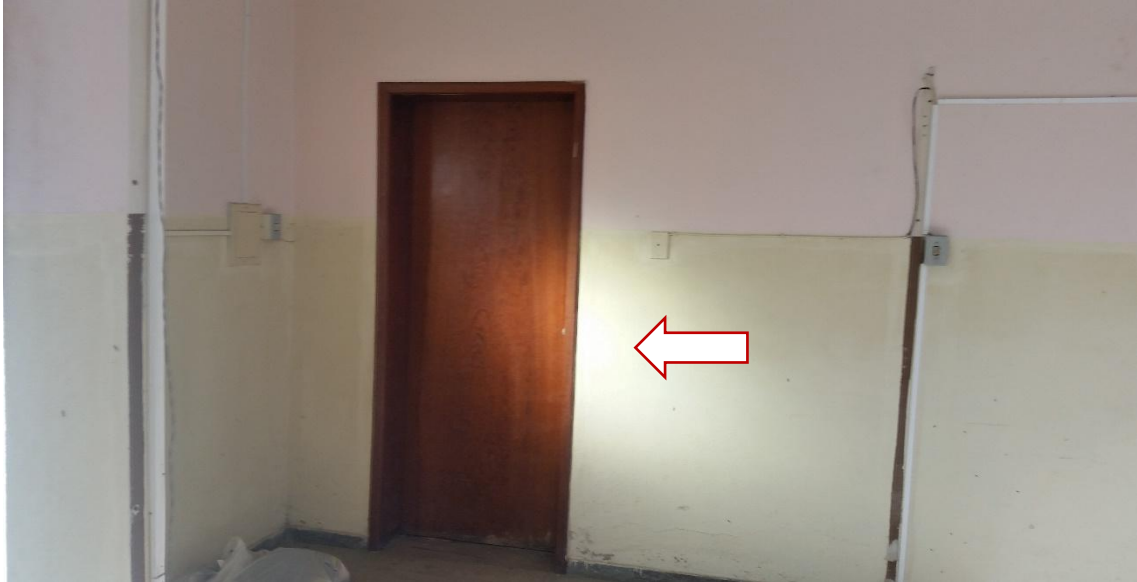
Foto 08 – Foto interna mostrando a porta mencionada na foto 04, a qual será removida, bem como parte da parede à esquerda. A nova porta a ser instalada será de correr.

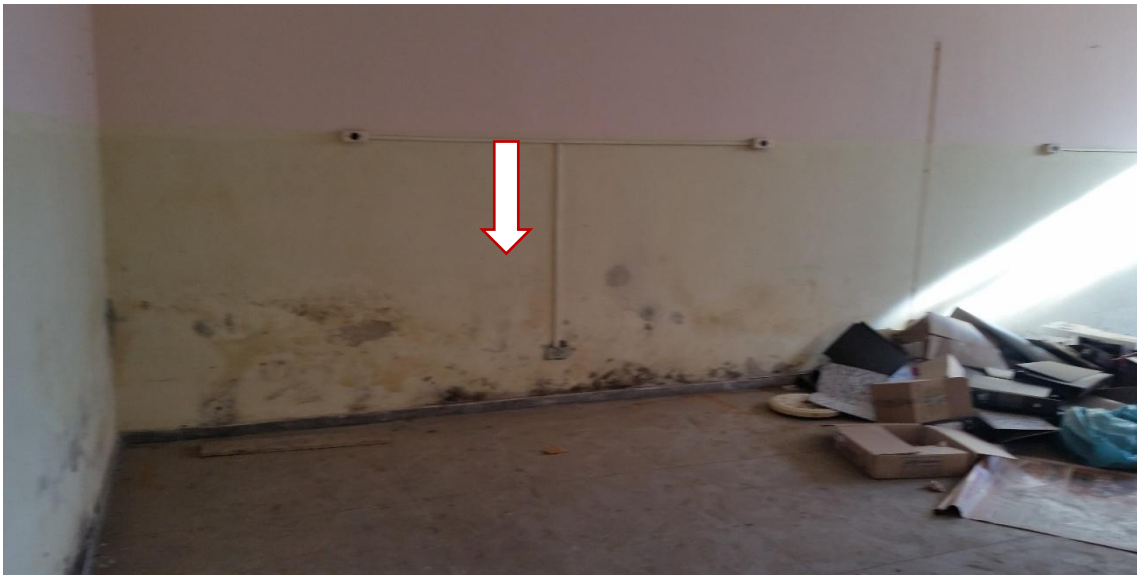
Foto 09 – Foto interna mostrando a situação atual do prédio; podemos ver um início de deterioração da argamassa por conta de umidade ascendente e a necessidade de pintura das paredes. Nas paredes serão instalados os eletrodutos galvanizados externos e para dividir em salas serão instaladas divisórias.

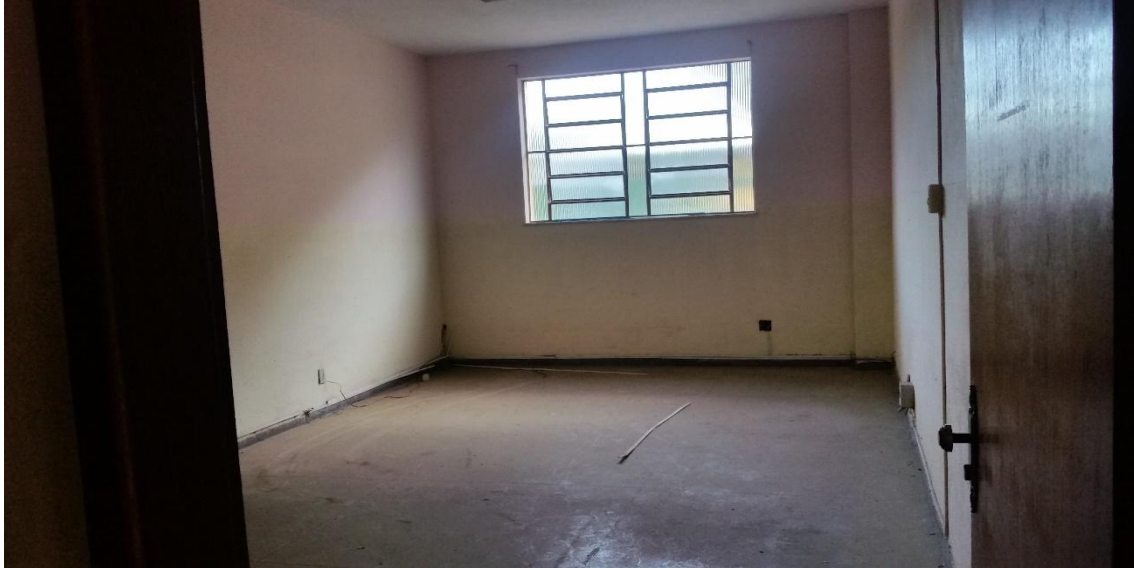
Foto 10 – Foto interna mostrando a situação atual do prédio; podemos ver a necessidade de pintura das paredes. Nas paredes serão instalados os eletrodutos galvanizados externos e para dividir em salas serão instaladas divisórias.

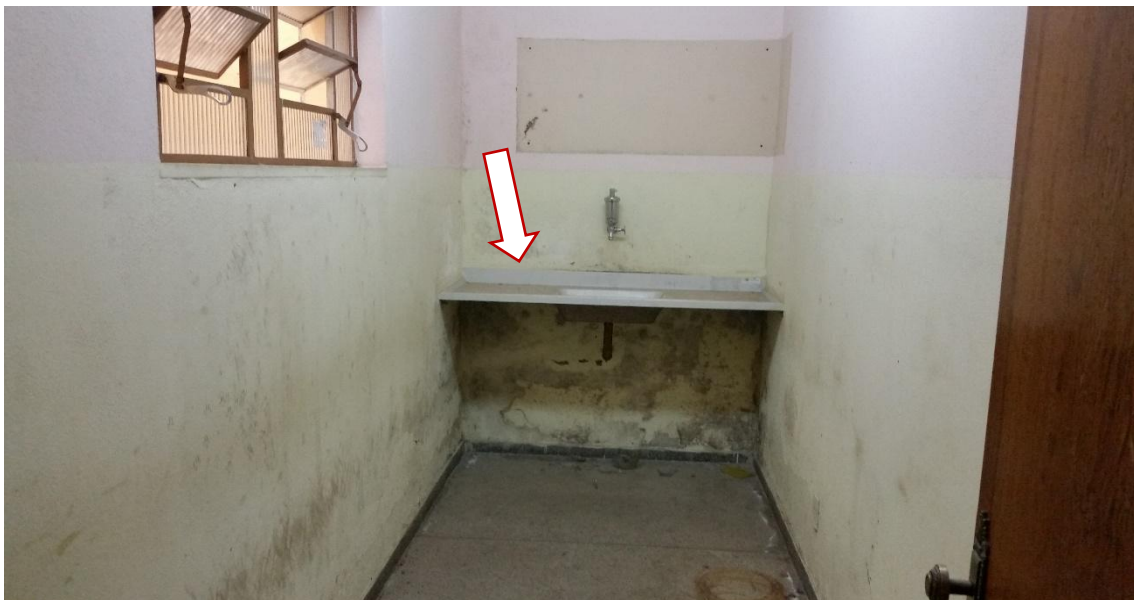
Foto 11 – Foto interna. Neste cômodo será retirada a bancada, além da retirada da argamassa deteriorada e renovação da pintura. Aqui será abrigado o arquivo morto da Câmara Municipal.

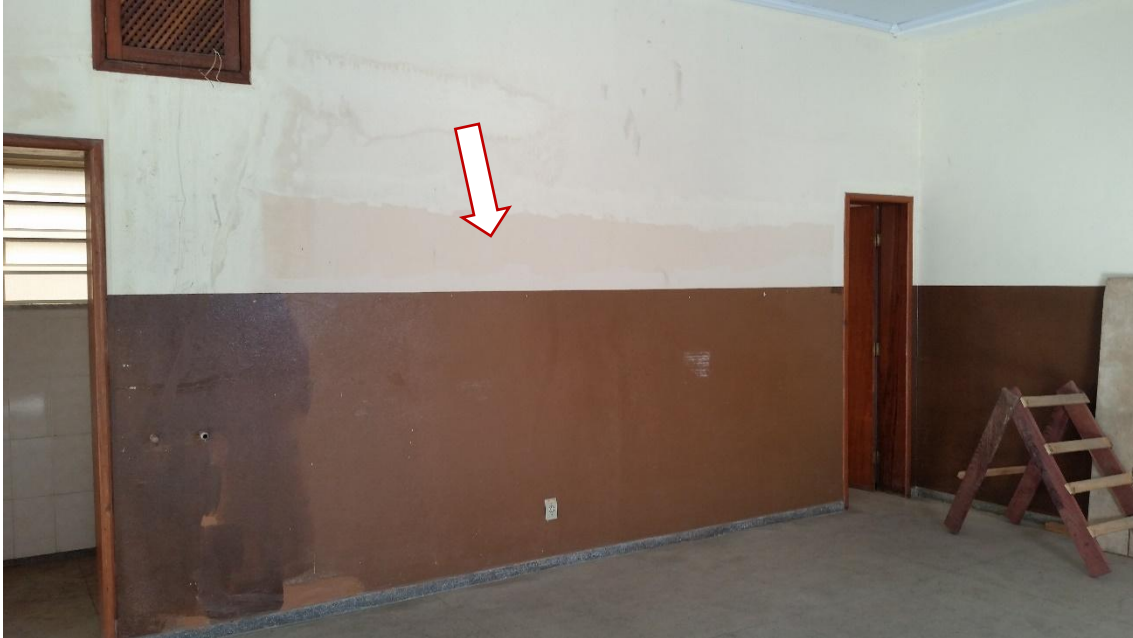
Foto 12 – No segundo andar, vemos parte de parede que será removida para aumento da cozinha.

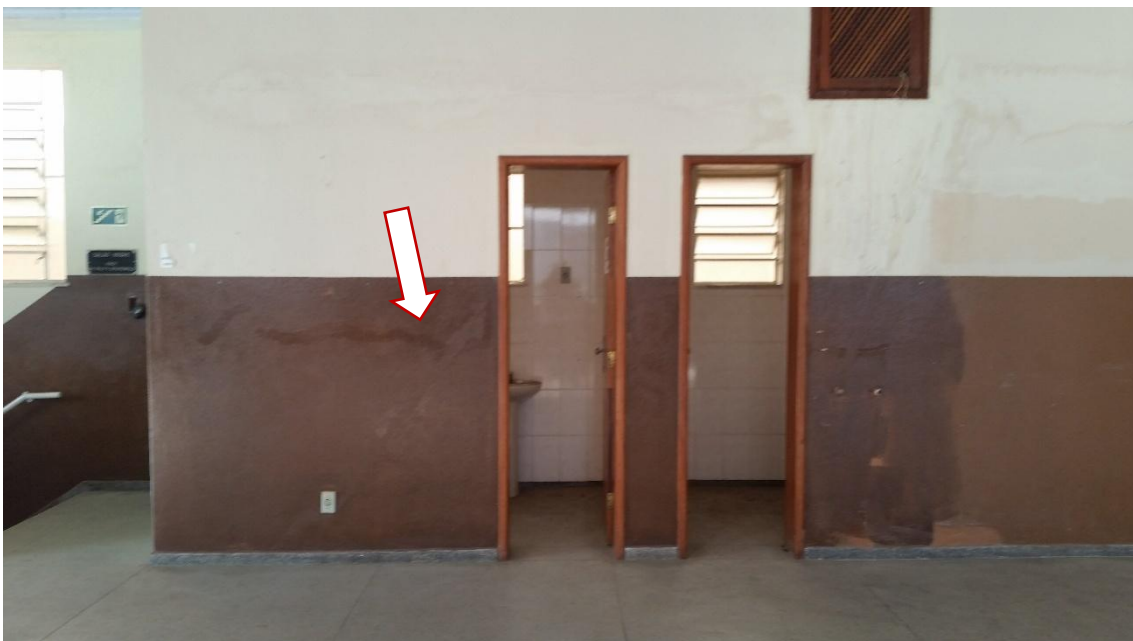
Foto 13 – No segundo andar, parte de parede que será removida para aumento da porta do banheiro que será adaptado para pessoas com necessidades especiais.

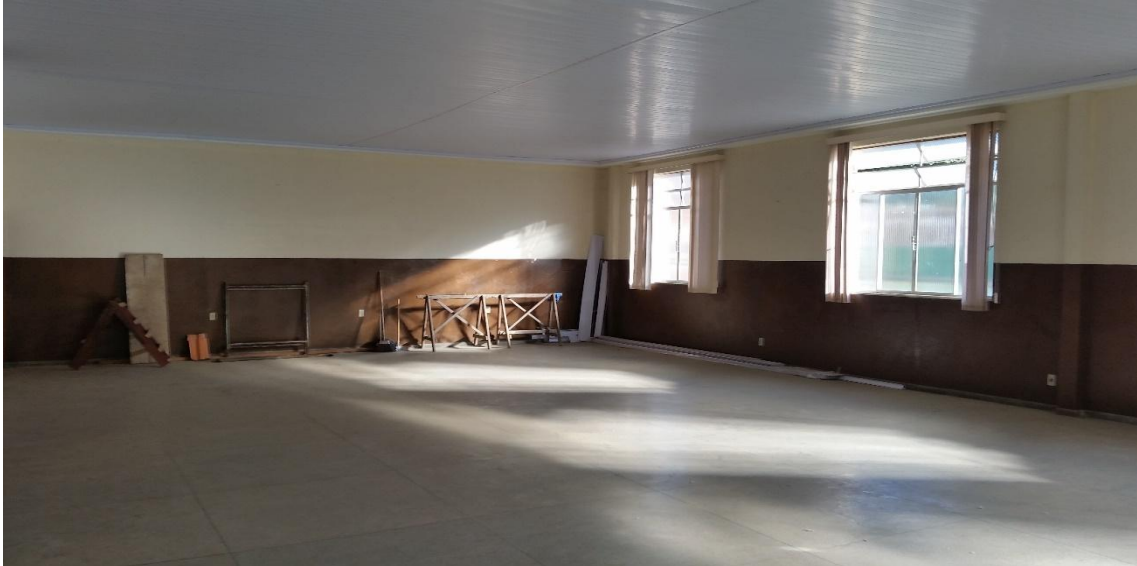
Foto 14 – Ainda no segundo andar, vemos parte do salão que será dividido entre plenário e sala de reuniões, para tanto serão instaladas divisórias.

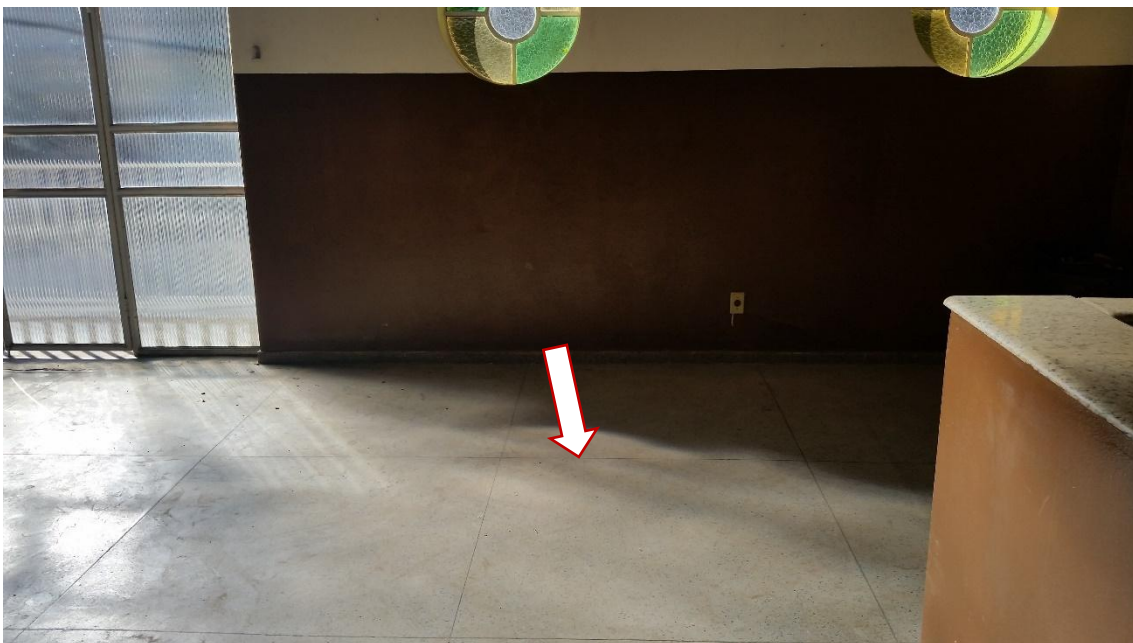
Foto 15 – Detalhe do piso do segundo andar o qual será cortado para a passagem da estrutura que sustentará a plataforma de acessibilidade.

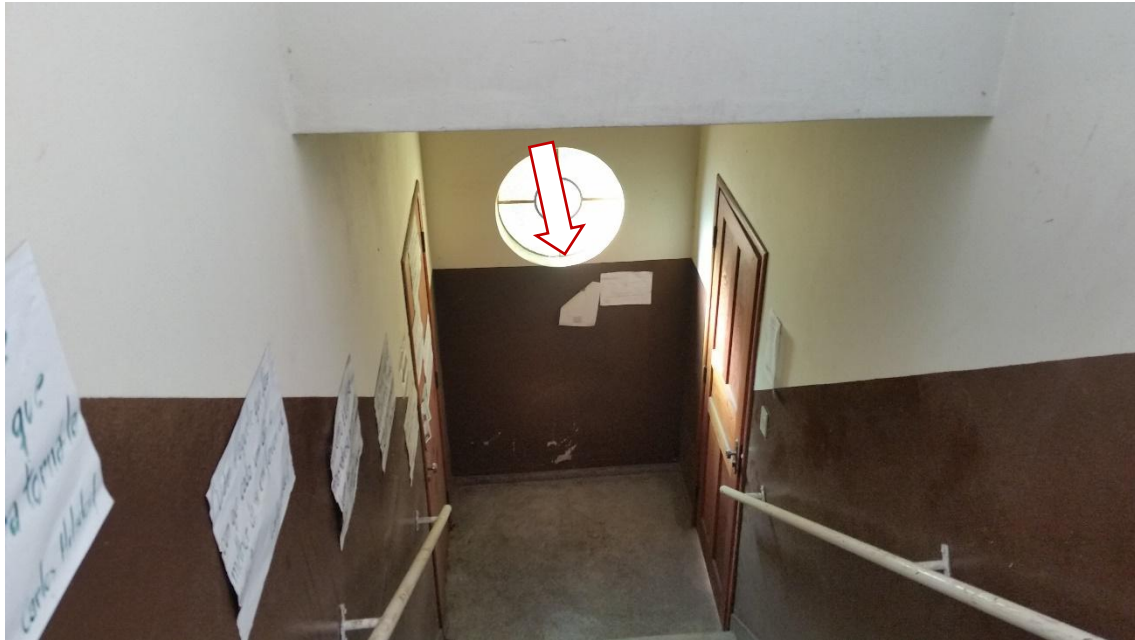
Foto 16 – Detalhe do hall de acesso ao plenário no segundo andar. Será cortada a parede para instalação de porta de acesso, removendo o basculante, será rebaixado o piso e criado dois novos degraus, a porta a direito será eliminada e a porta a esquerda será de correr como explicado a foto 08.

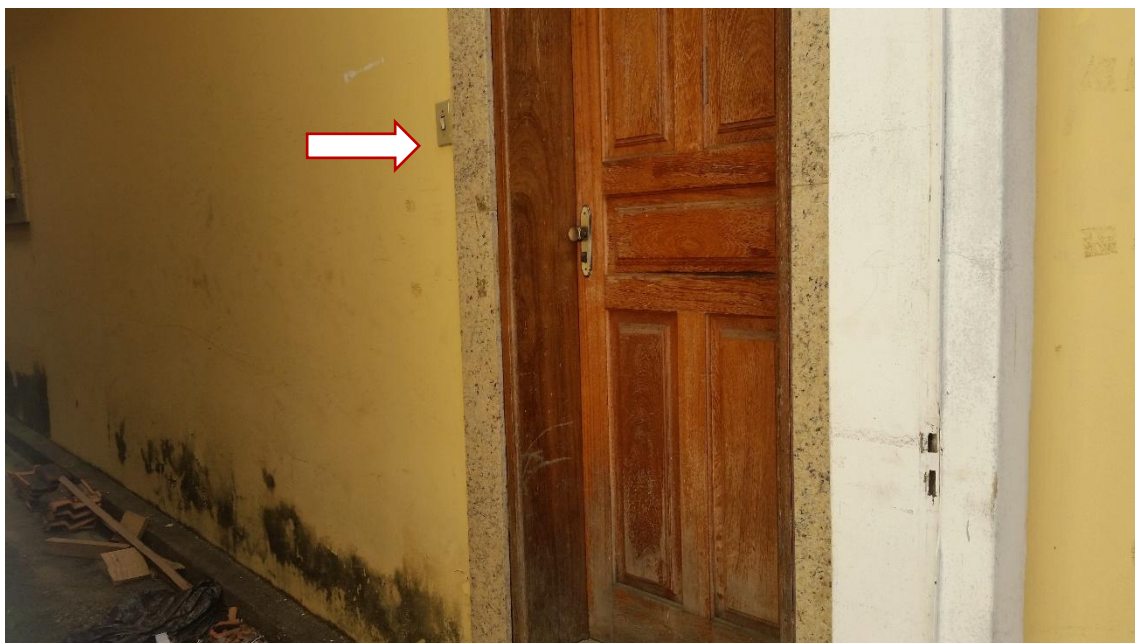
Foto 17 – Tomada externa da foto anterior. Esta porta será removida e o vão será fechado para acesso ao segundo andar.
